Korrekte Verdrahtung für die Ventile VCS1/2, VCSB1/2 und VCR1/2 in der Option Zentrale Konzentratversorgung ZKV überprüfen

• Dialog iQ

FSI_2017_1.1_Dialog iQ_CCS Ventile VCS-VCSB-VCR_DE.doc/pdf

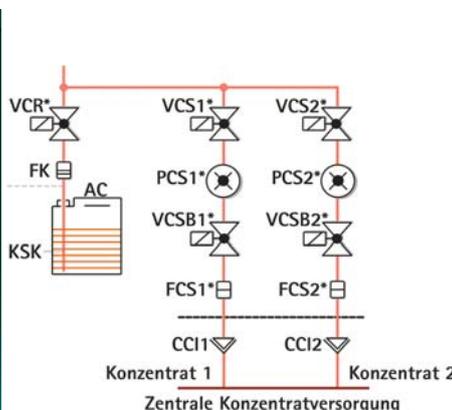
Abb. 2: Auszug vom Flussdiagramm

Die korrekte elektrische Verdrahtung für die Ventile-Konzentratversorgung 1/2, Ventile-Konzentratversorgungsblockierung 1/2 oder Ventil-Konzentratstab-Verschluss VCR können im Konzentratstrang 1 oder 2 vertauscht sein (siehe Abb. 2).
